高めよう 地域協働の力!

多面的機能支払交付金 共同活動の安全のしおり

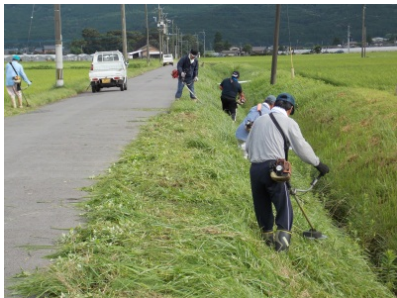
(法面の草刈り)

- ・活動項目：水路の草刈り
- ・作業内容：水路法面の草刈り作業
- ・事故概要：水路法面を上部から下部方向へ向かって草刈り作業中、土砂混じりの地面に足を滑らせ、草刈機の刃が自らの足へ接触。
- ・被災状況：足の裂傷（全治3週間）
- ・発生原因：安全な作業方法の周知不足（作業環境の不備）。

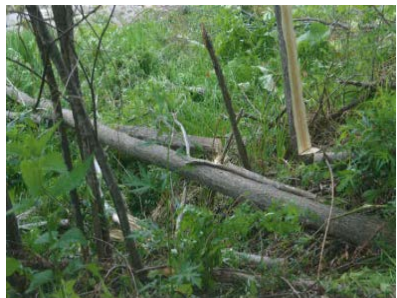
(雑木の伐採)

- ・活動項目：水路の草刈り
- ・作業内容：雑木の伐採・除去作業
- ・事故概要：単独で水路横の直径約30cmの雑木をチェーンソーで伐採中、作業面反対側への切り込みを行わなかったために雑木が地上2m付近で破断し、頭部を直撃したものと推定。
- ・被災状況：重体の後、死亡
- ・発生原因：ヘルメットの非着用。安全な作業方法（作業面反対側への切り込み）の周知不足。
